## 邸 太陽光発電所の点検方法につきまして

# ソコデス太陽光発電システム 点検報告書

名前	住所	工事取扱店	測定担当者	担当者ID
1 邸・発電所	御宿町御宿台		秋場秀一

検査日		モジュール		パワーコンディショナ		接続箱	
日時	天気	メーカー	東芝	メーカー	東芝	メーカー	
		型式		型式	マルチ	型式	
2018/3/14	曇り	構成		台数	1	台数	1
						ストリング数

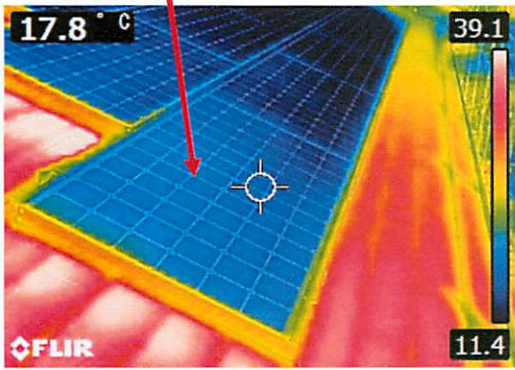
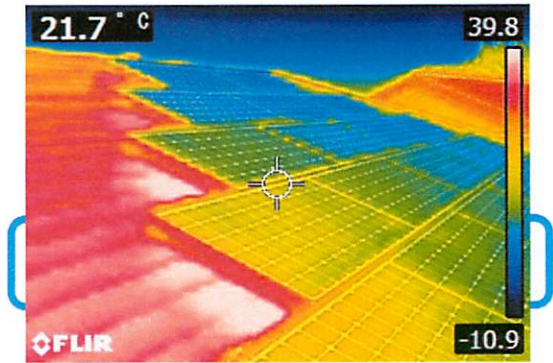
正常に発電しています

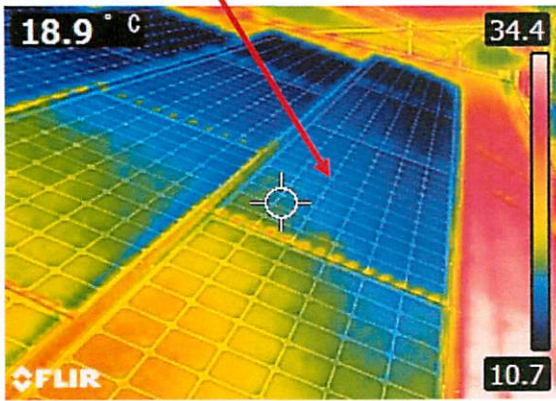
正常に発電しています

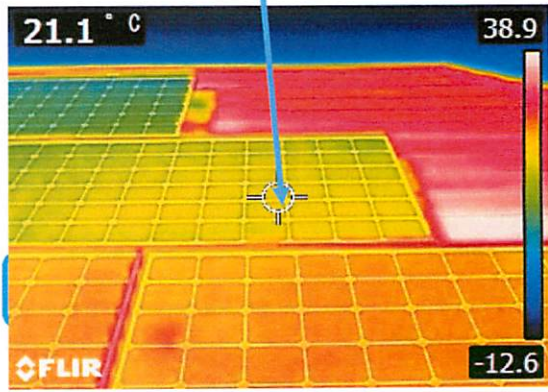
正常に発電しています

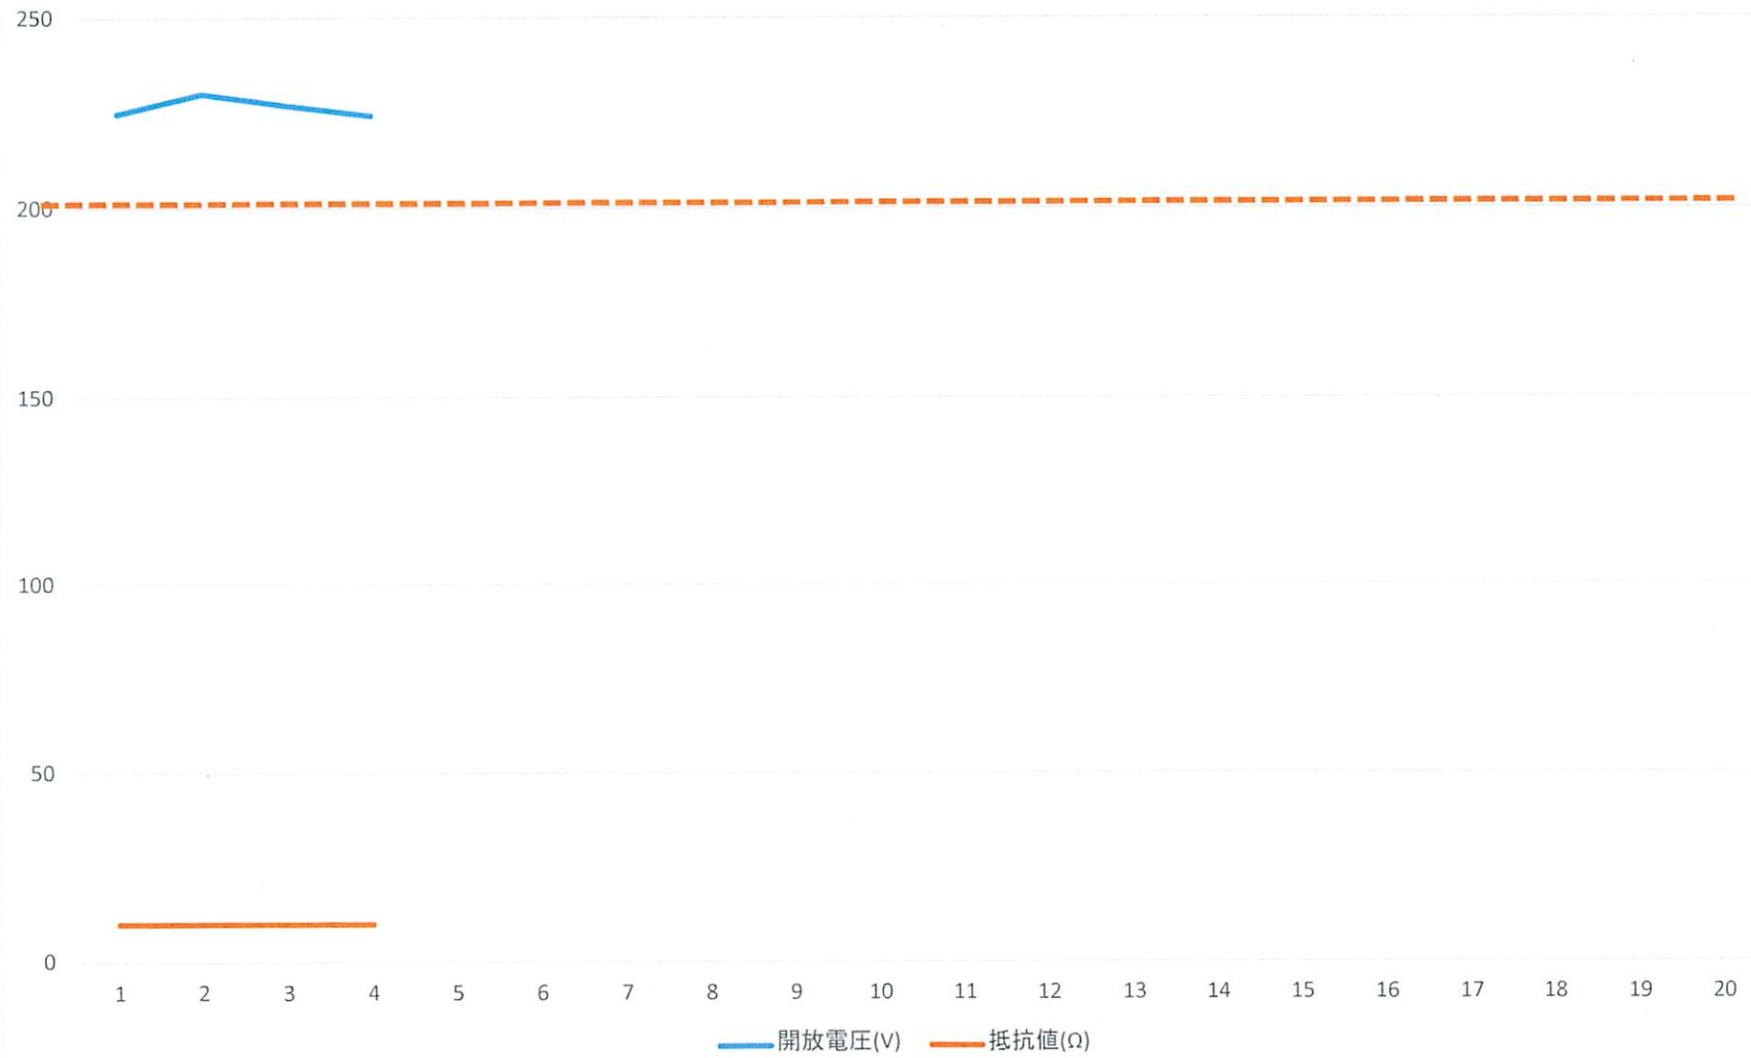
ストリング開放電圧・抵抗値グラフ

点検が遅くなり申し訳ございませんでした。点検の結果異常ありません
